**Gabinete de Apoio ao Vice-Presidente e aos Membros
do Conselho Superior da Magistratura**

O ESTADO DO EDIFICADO E DOS EQUIPAMENTOS

**Condições mínimas para o exercício da função
jurisdicional**

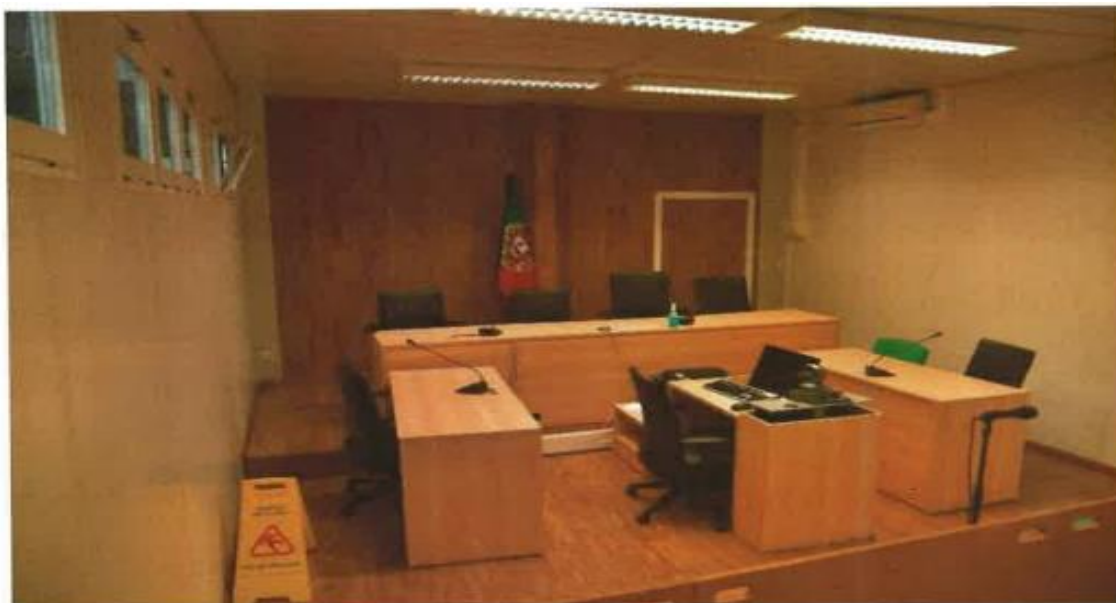
É nos contentores aqui instalados que funciona a Unidade Central e duas salas de audiências, a plataforma envolvente dos mesmos apresenta-se podre e infestada de pragas e, por vezes, com cheiro nauseabundo.

Sala de audiências Palácio Justiça Vila Franca de Xira, instalada num dos módulos transitórios. Assinala-se o local onde existe um buraco, onde o chão colapsou.

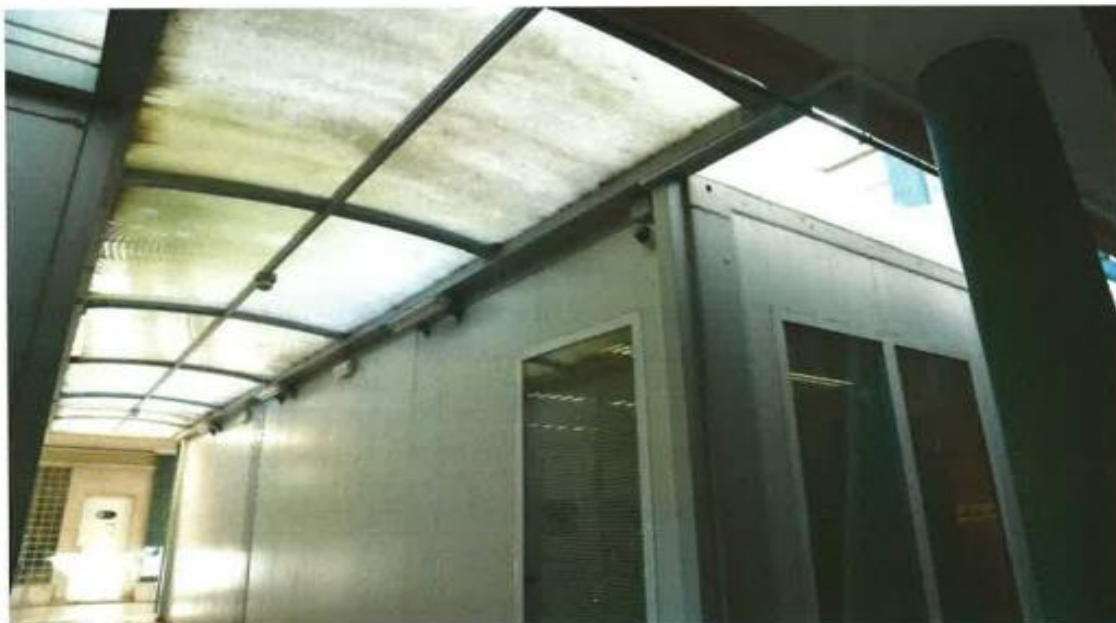
Vista exterior do módulo onde funciona a Secção Central, Palácio Justiça Vila Franca de Xira

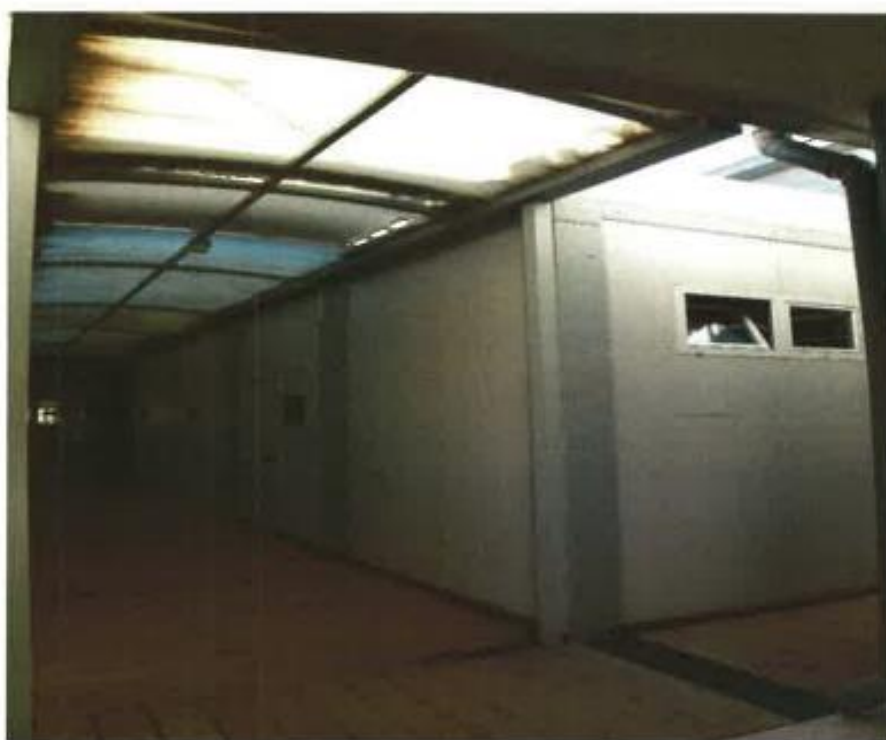
Vista do corredor e cobertura que ligam os módulos das salas de audiências à Secção Central

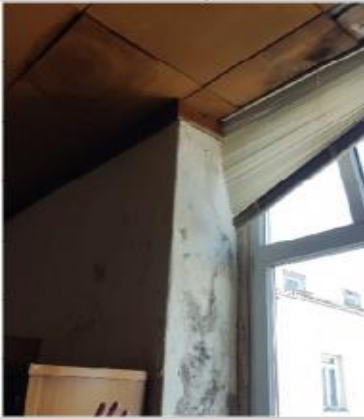
Antecâmara da sala de audiências - Insalubridade associada a fungos e líquenes originados por infiltrações

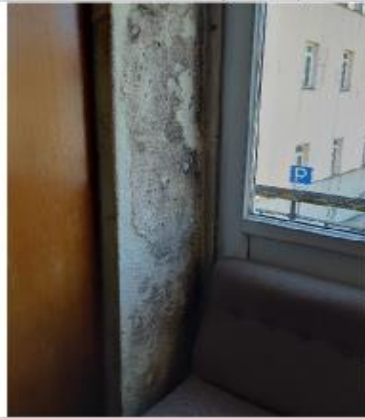
Antecâmara da sala de audiências - Insalubridade associada a fungos e líquenes originados por infiltrações

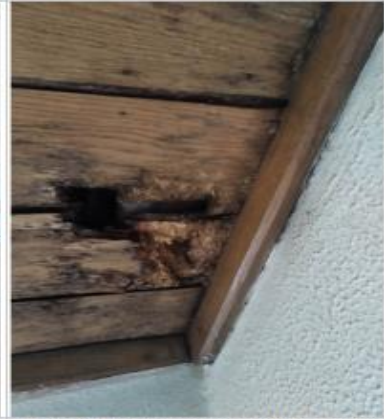
Escadas de acesso ao arquivo - Forro danificado expondo falta de isolamento e impermeabilização do telhado

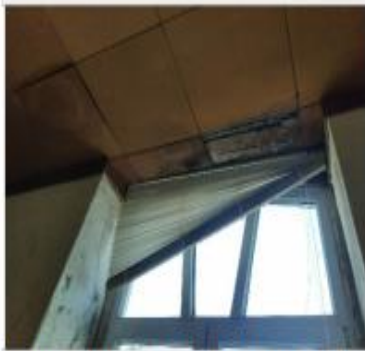
Antecâmara da sala de audiências - Infiltrações no teto e ombreiras. Caixilharias datadas, com falhas de isolamento perimetral e estores com mecanismo ineficiente

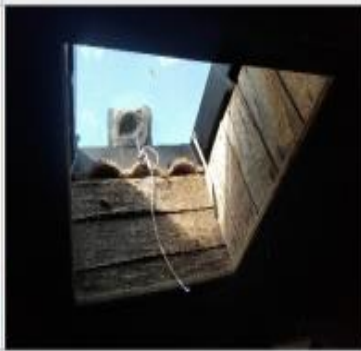
Sótão - clarabolias com deficiente segurança contra intrusão, expondo telhas, sem controlo de ventilação e deficiente remate com o forro

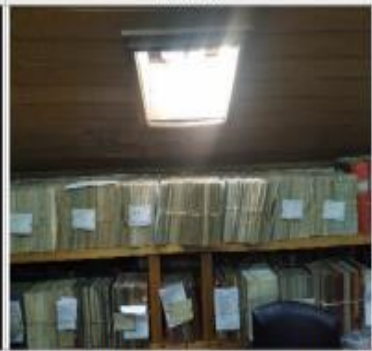
Sotão / arquivo - Janela de sótão de boa qualidade mas integrada em cobertura com deficiente isolamento e impermeabilização como demonstra a ondulação do forro

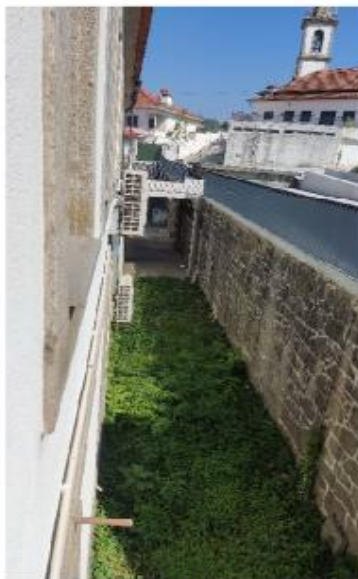
Logradouro a Nordeste - Sem ajardinamento adequado. Zona pavimentada no acesso ao arrumo exterior

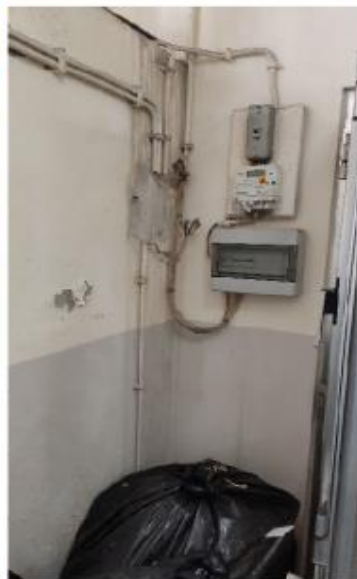
Arrumo exterior - Cablagens e quadro elétrico com instalação inacabada

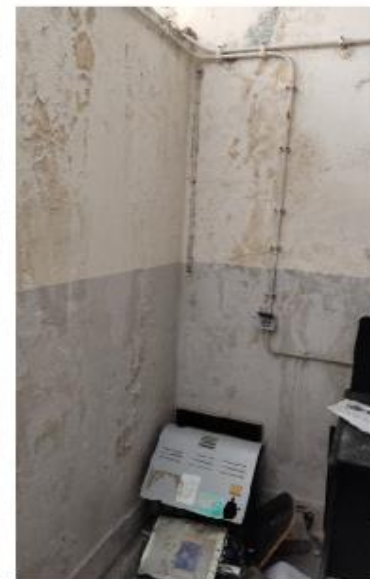
Arrumo exterior - Reboco e pintura que evidencia um histórico de infiltrações

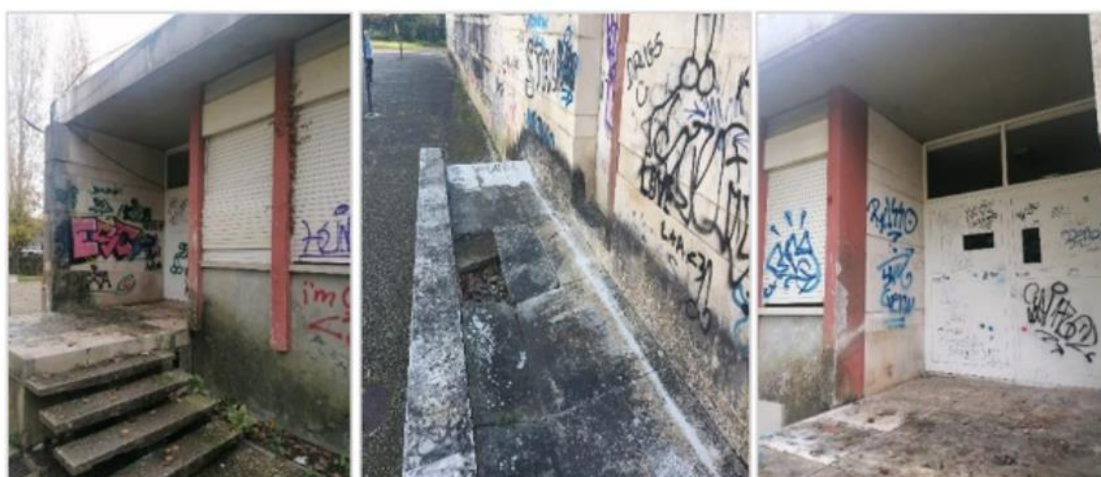
Pormenores das fachadas do Palácio da Justiça de Rio Maior

O edifício do Palácio da Justiça de Rio Maior encontra-se num acentuado estado de degradação exterior e interior. É de extrema urgência a sua requalificação integral, a qual implica reparar e substituir a cobertura, eliminar as infiltrações, requalificar e modernizar as instalações sanitárias existentes, criar instalações sanitárias diferenciadas para magistrados, funcionários e público e adaptadas à utilização por pessoas com mobilidade reduzida, reparar e modernizar as celas, modernizar e requalificar a rede e aparelhagem elétricas, modernizar a rede de águas e esgotos, substituir estores, substituir caixilharias, reparar o chão, reparar fachadas, pintar o interior e o exterior.
